Integrale restauratie  
**Bonifaciuskerk**

# Introductie

PROCES (Sept 2020-juni 2021)

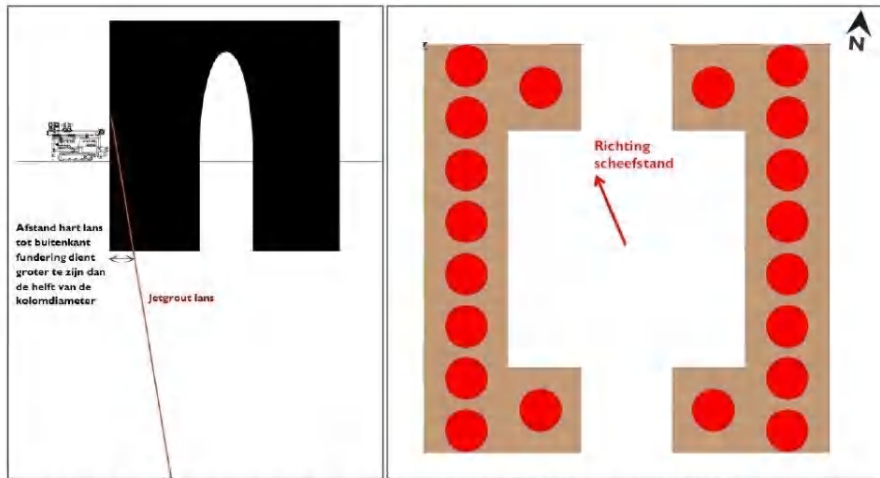
Afbeelding 2. De geadviseerde plaatsing en omvang van de jetgroutkolommen (rode cirkels) in de fundering van de Bonifaciustoren (bron: CRUX Engineering BV).

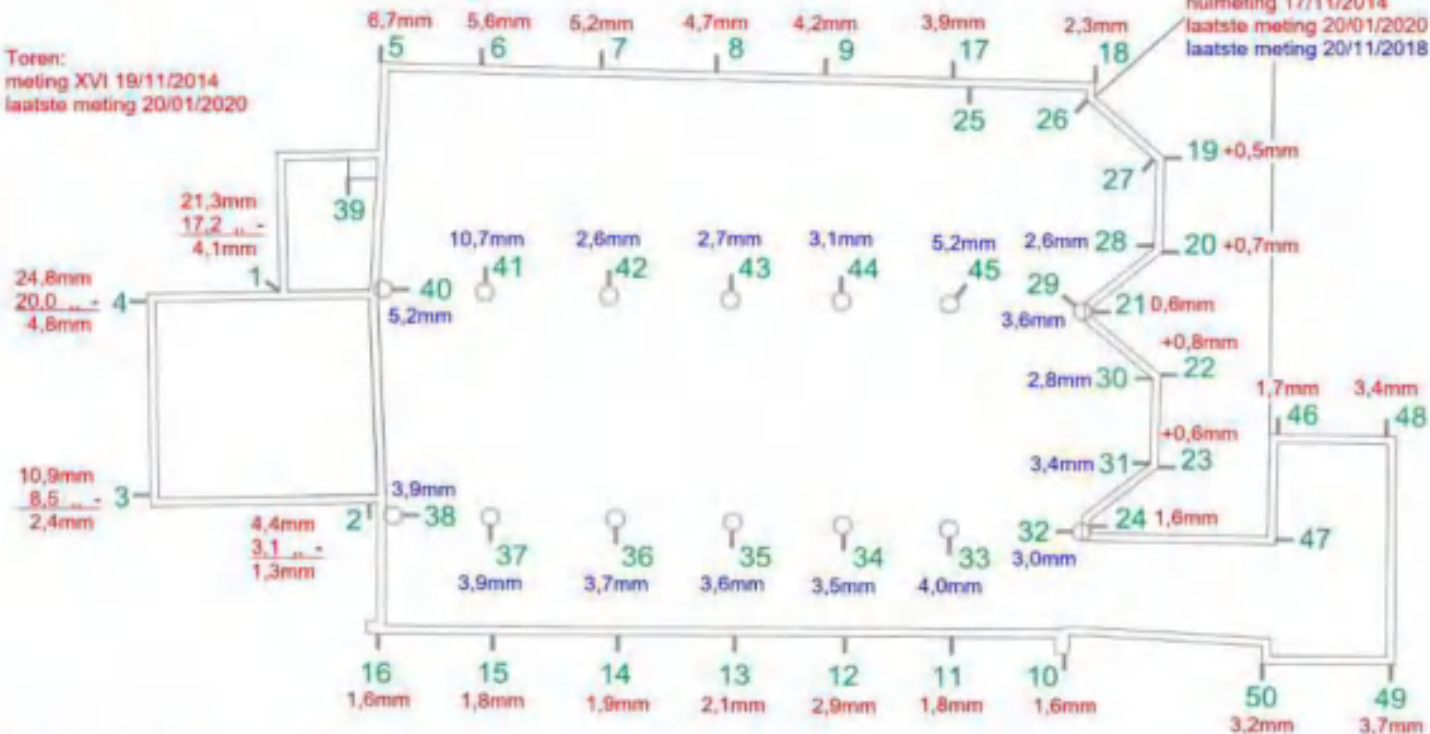
zettingen vanuit de deformatiemeting vanaf 2014

Toren:  
meting XVI 19/11/2014  
laatste meting 20/01/2020

Kerk:  
nulmeting 17/11/2014  
laatste meting 20/01/2020  
laatste meting 20/11/2018

rood betreft een meetperiode van 6 jaar  
blauw betreft een meetperiode van 4 jaar

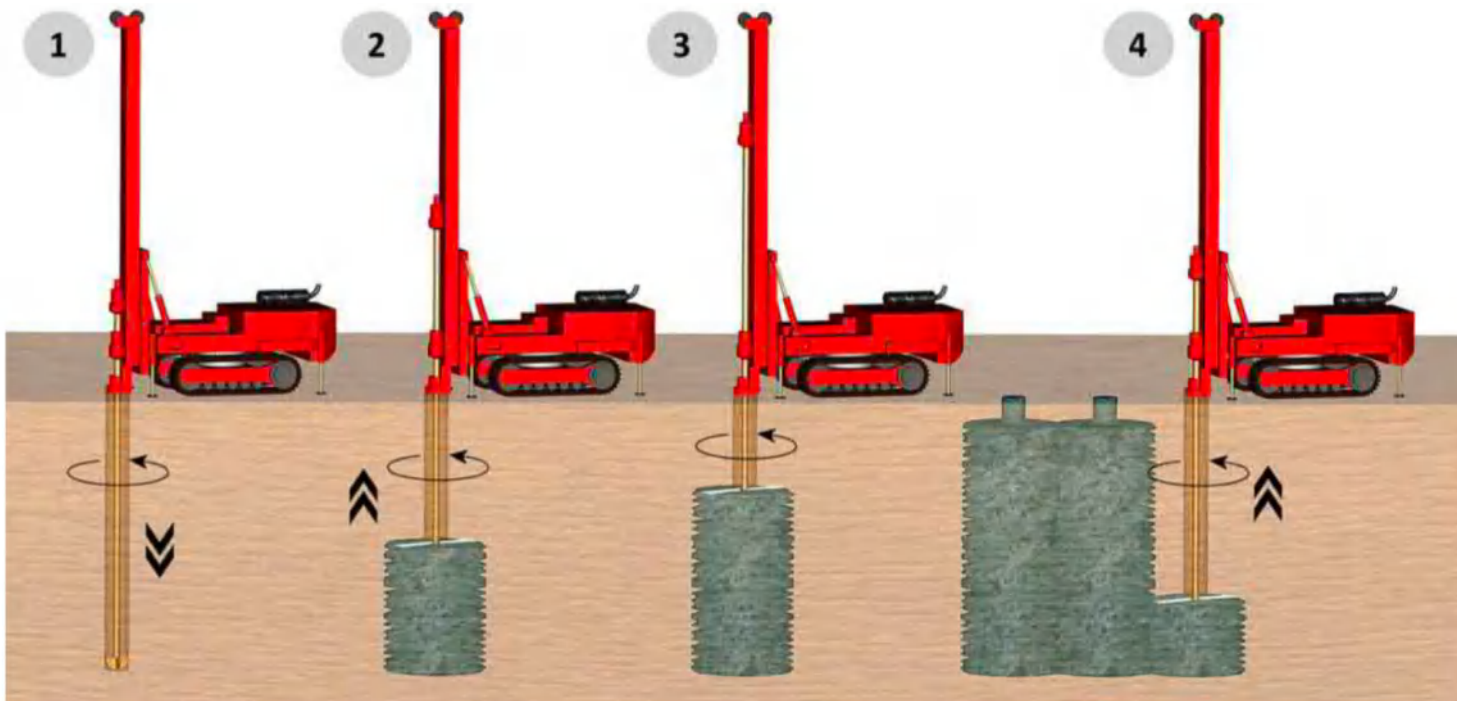
afbeelding met het basisprincipe voor jetgrouten

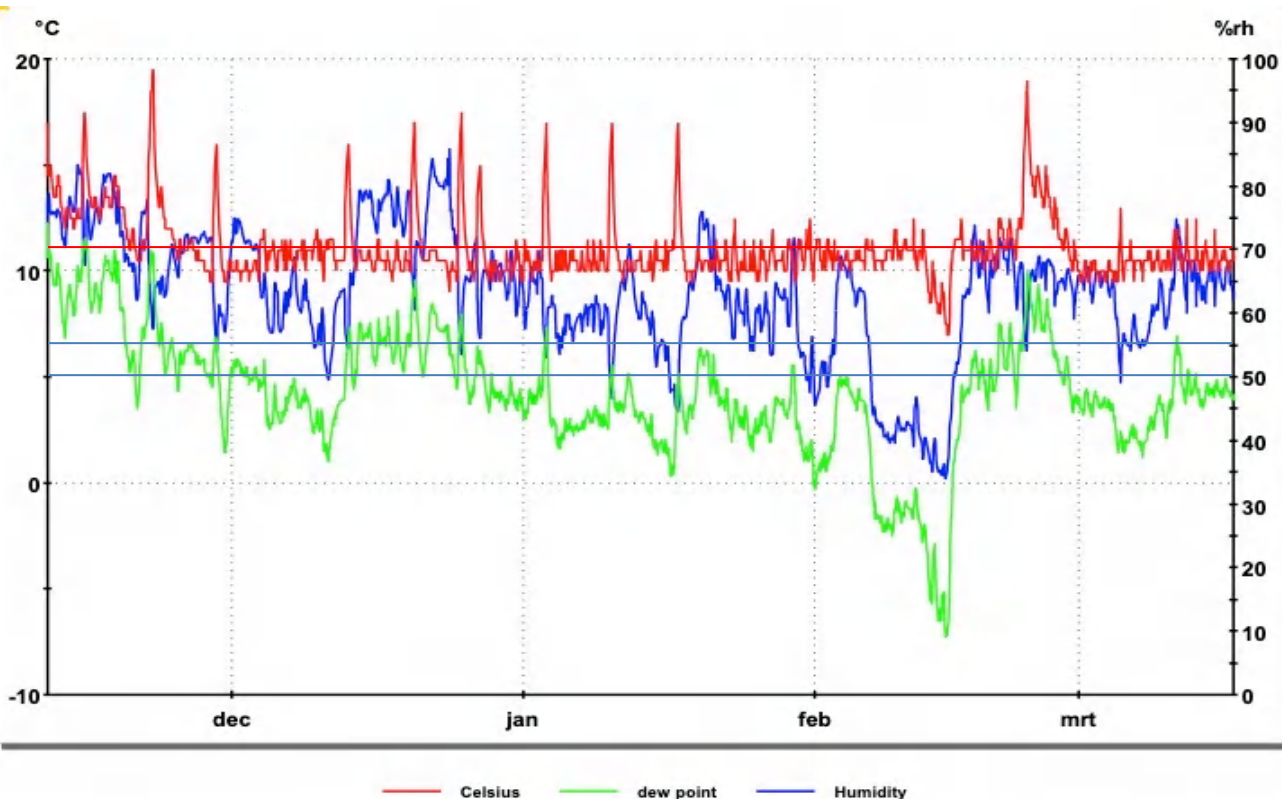
Relatieve luchtvochtigheid (RV) varieerd sterk in de kerk (35—90%)

- -> vergrote kans op zoutschade
- -> ongewenste condities voor het orgel

From:- 11 November 2020 12:00:00 To:- 17 March 2021 11:30:00
