Integrale restauratie  
**Bonifaciuskerk**

# Introductie

PROCES (Sept 2020-juni 2021)

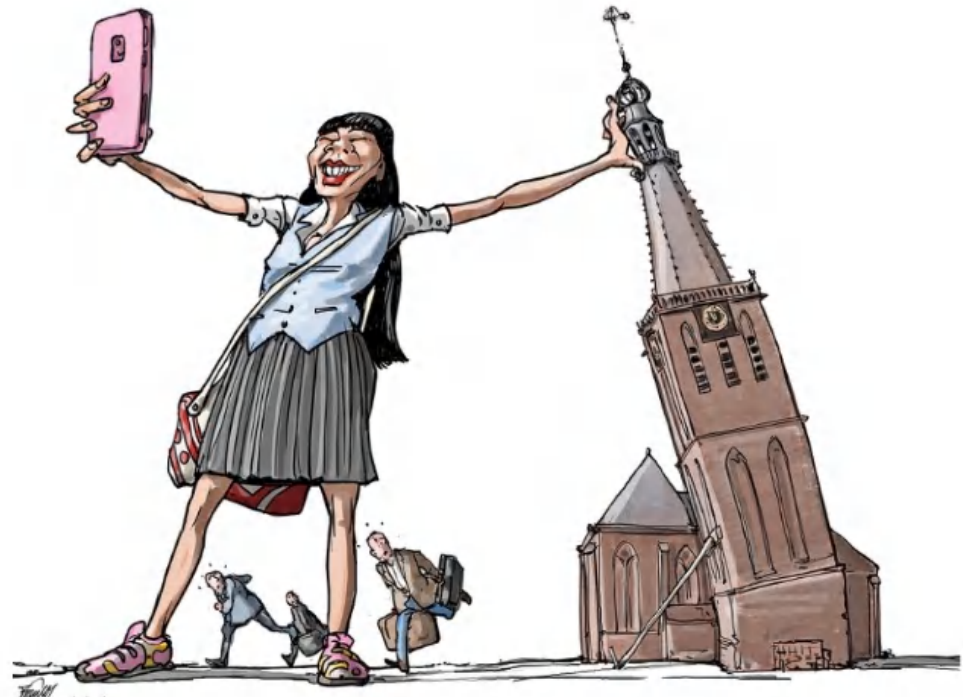
De toren van de Bonifaciuskerk in Medemblik komt, net als de toren van Pisa, steeds schever te staan. Omwonenden vrezen voor instortingsgevaar.

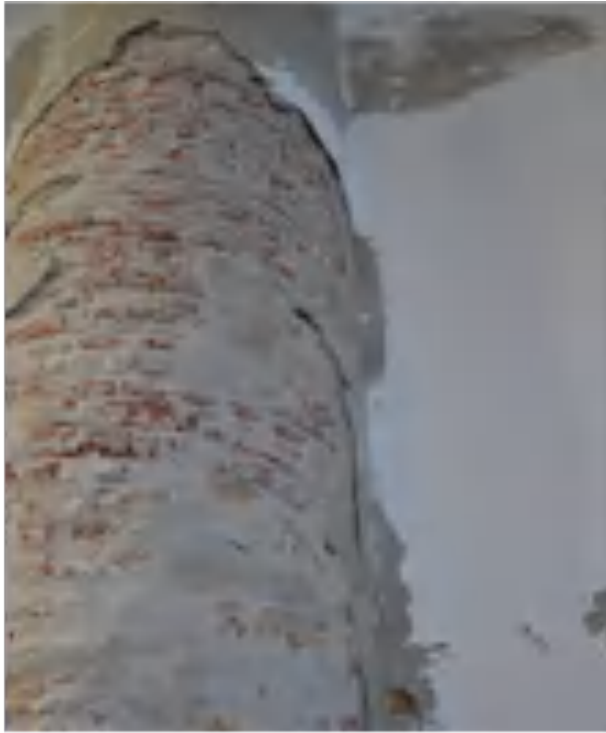
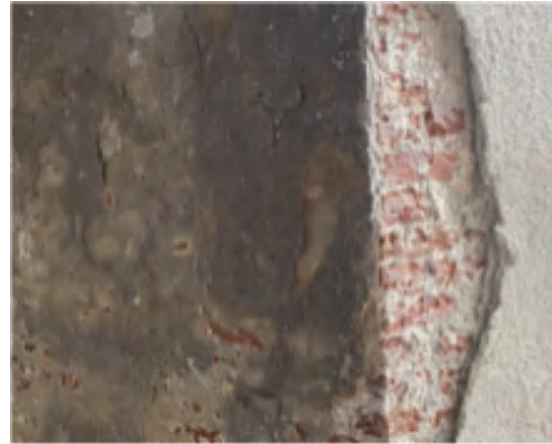
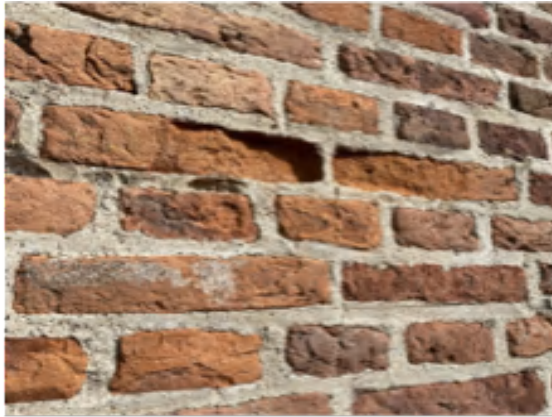
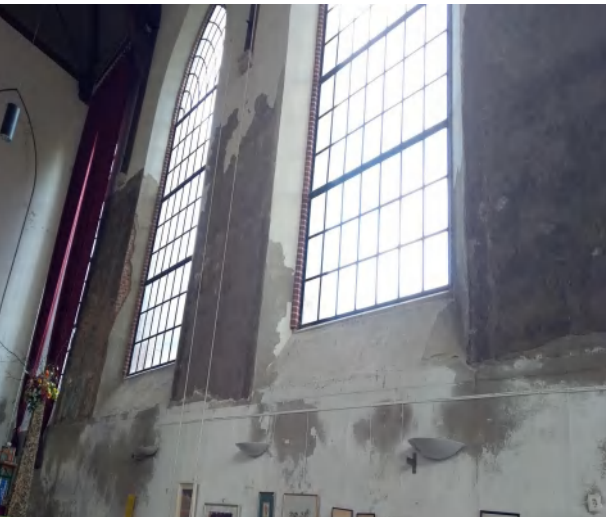
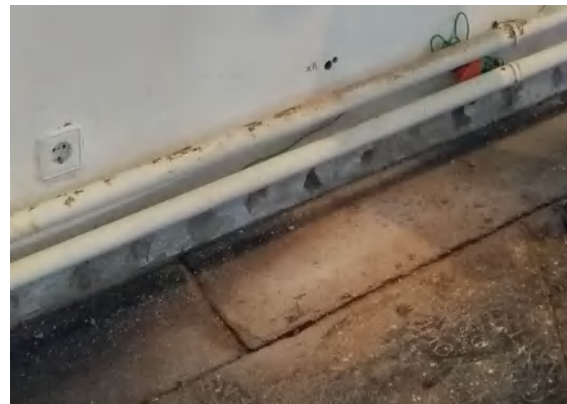
## ZOUTPROBLEMATIEK

### CONSTATERING

Schade zichtbaar zowel binnen als buiten

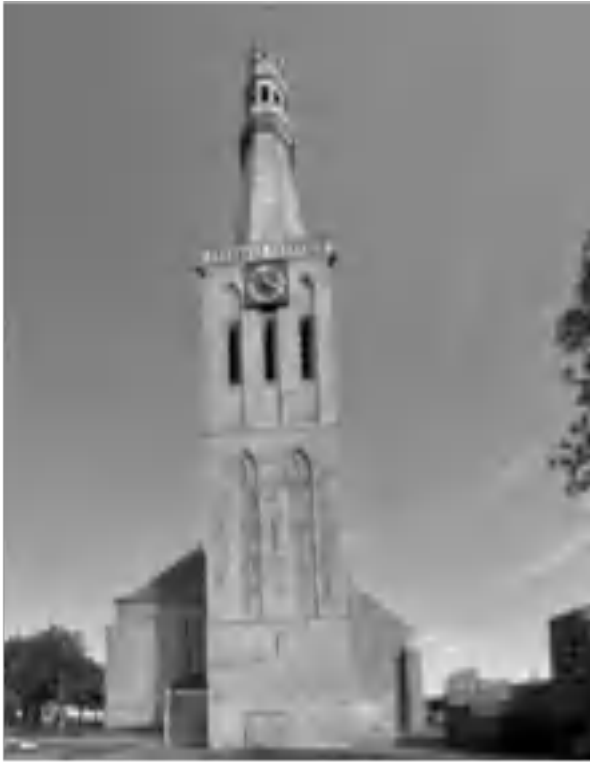
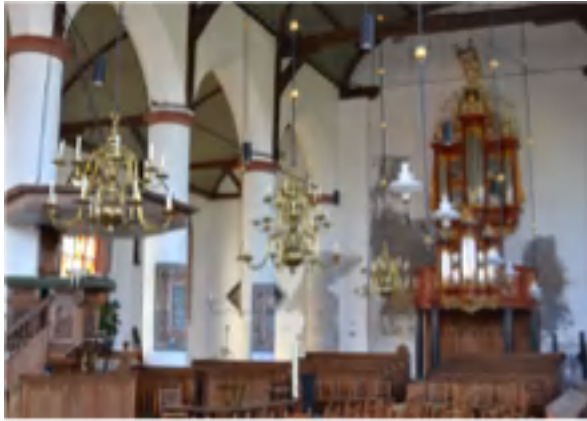
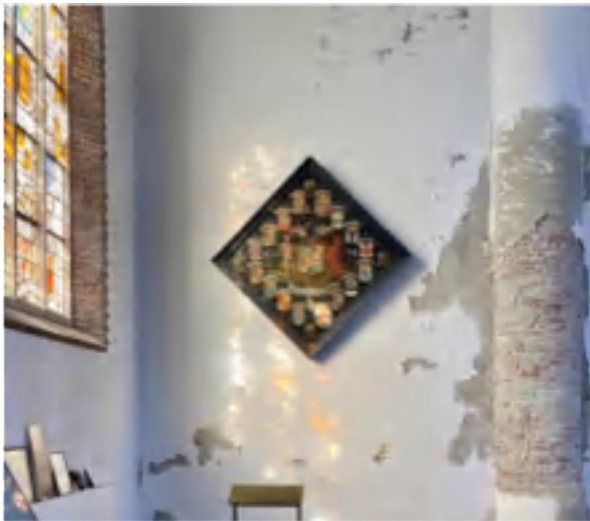
Relatieve luchtvochtigheid (RV) varieerd sterk in de kerk (35—90%)

- -> vergrote kans op zoutschade
- -> ongewenste condities voor het orgel
